Me dirijo a usted con el objeto de informar sobre la visita institucional realizada en la Ruta PY08 "Dr. Blas Garay", específicamente en el tramo que comprende las localidades de Santa Rosa del Aguaray y San Pedro del Ycuamandyyú, en el departamento de San Pedro. Dicha actividad se llevó a cabo el día lunes 17 de agosto de 2026.

2. Situación del Tramo Santa Rosa del Aguaray – San Estanislao

Adj.: Anexo Fotográfico

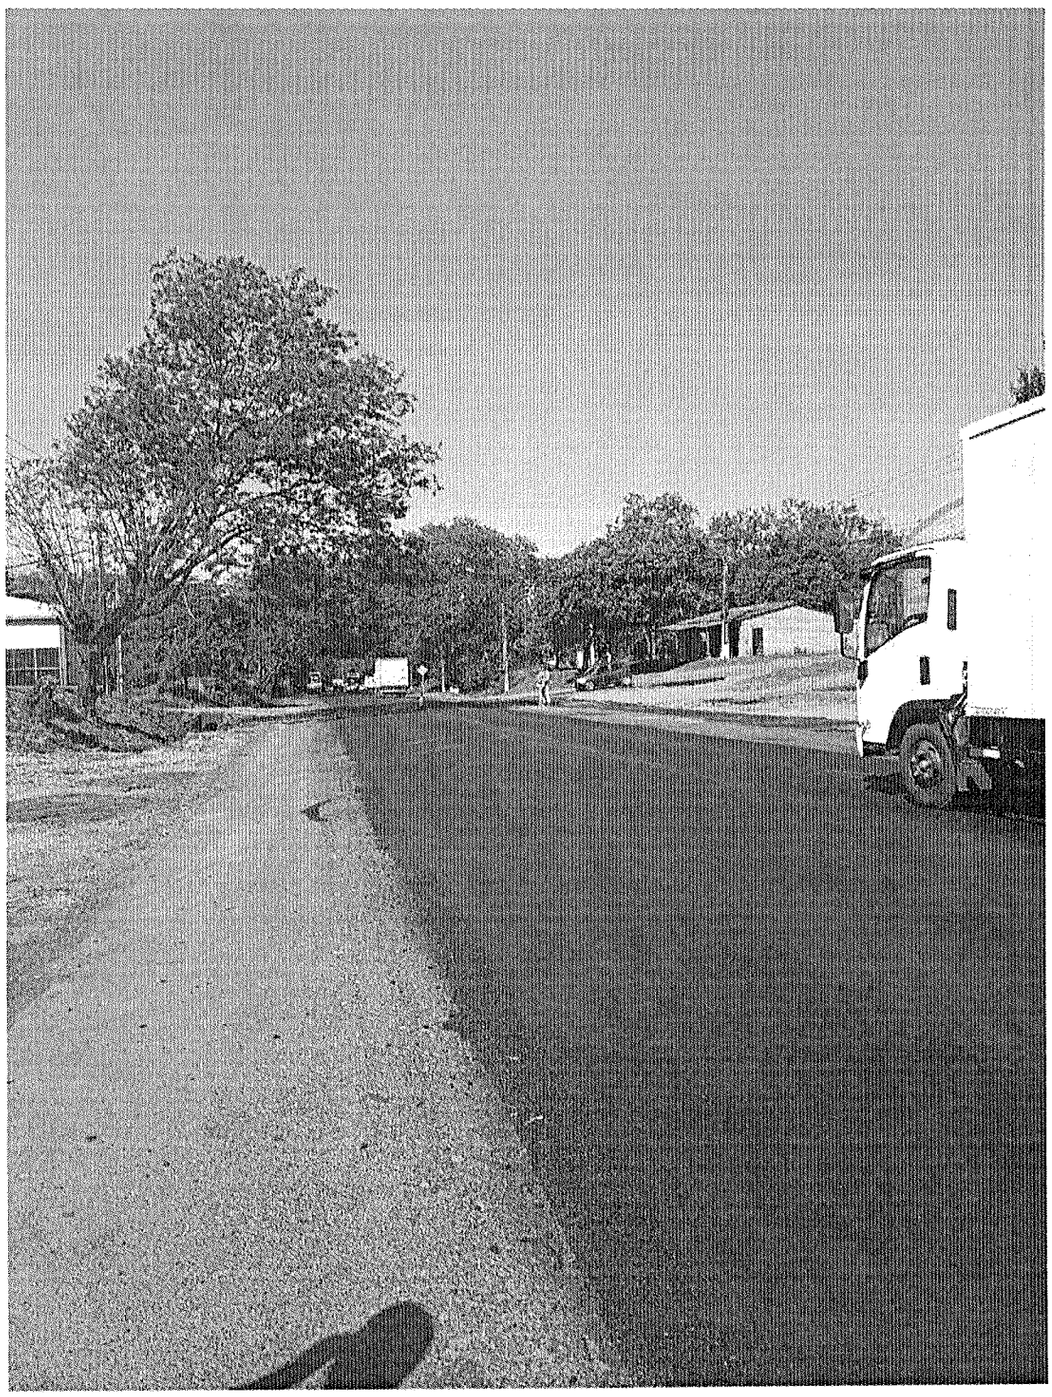
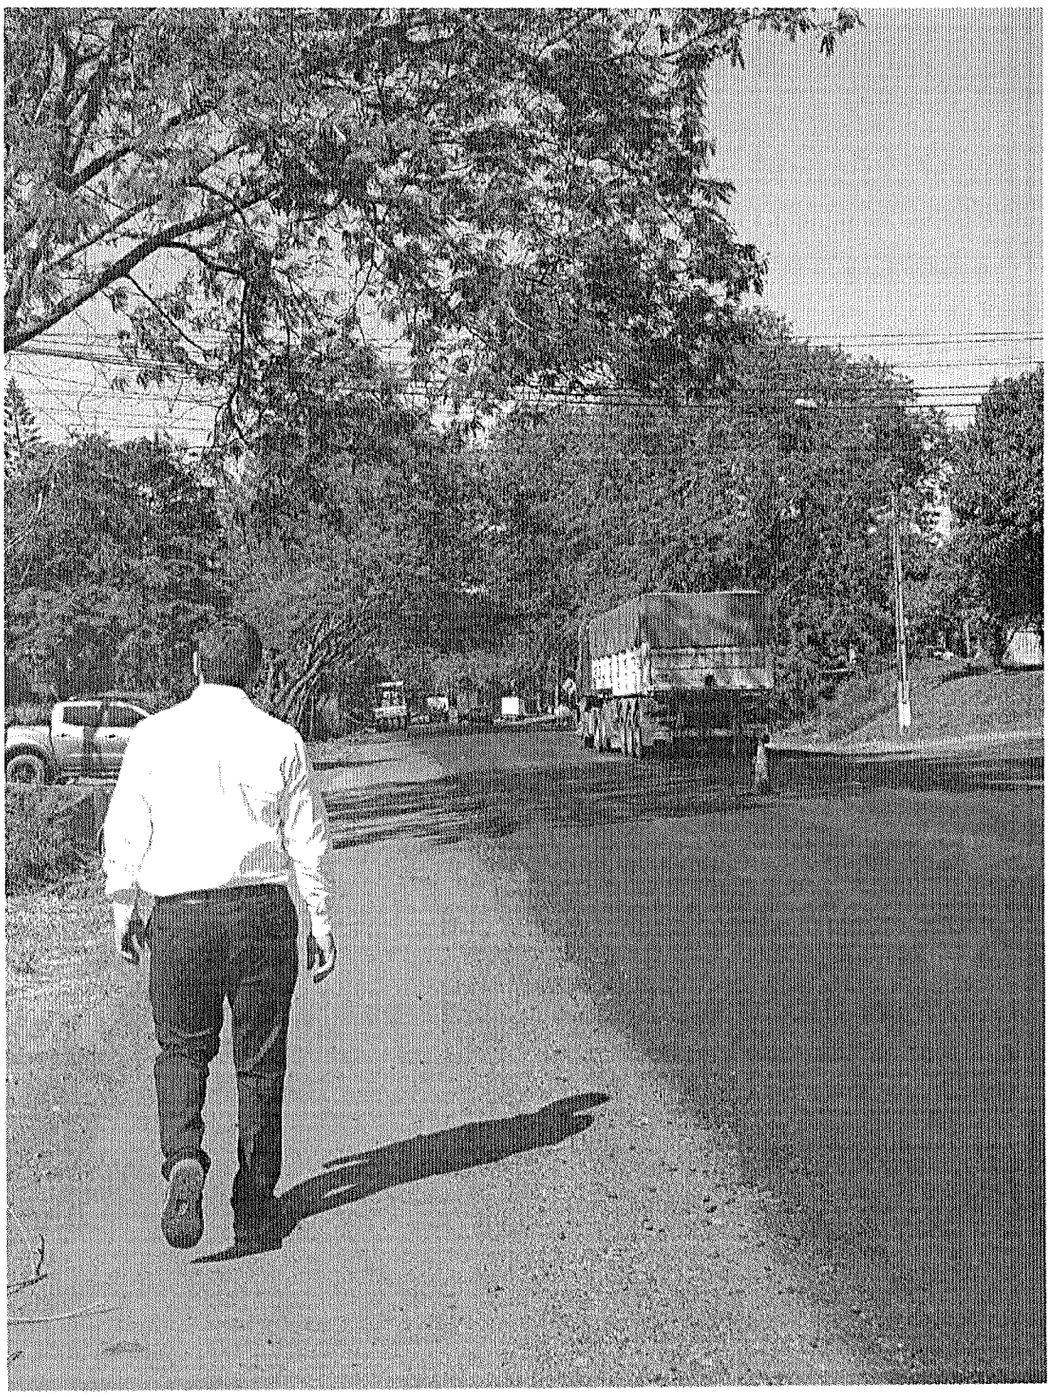
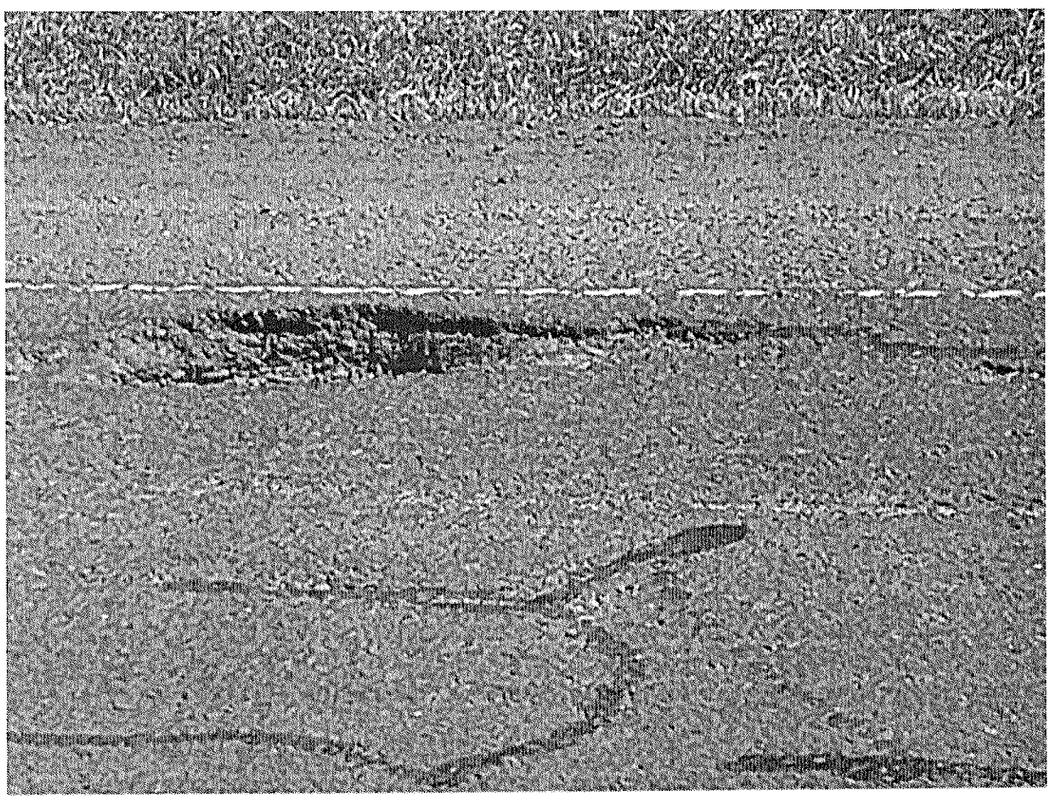
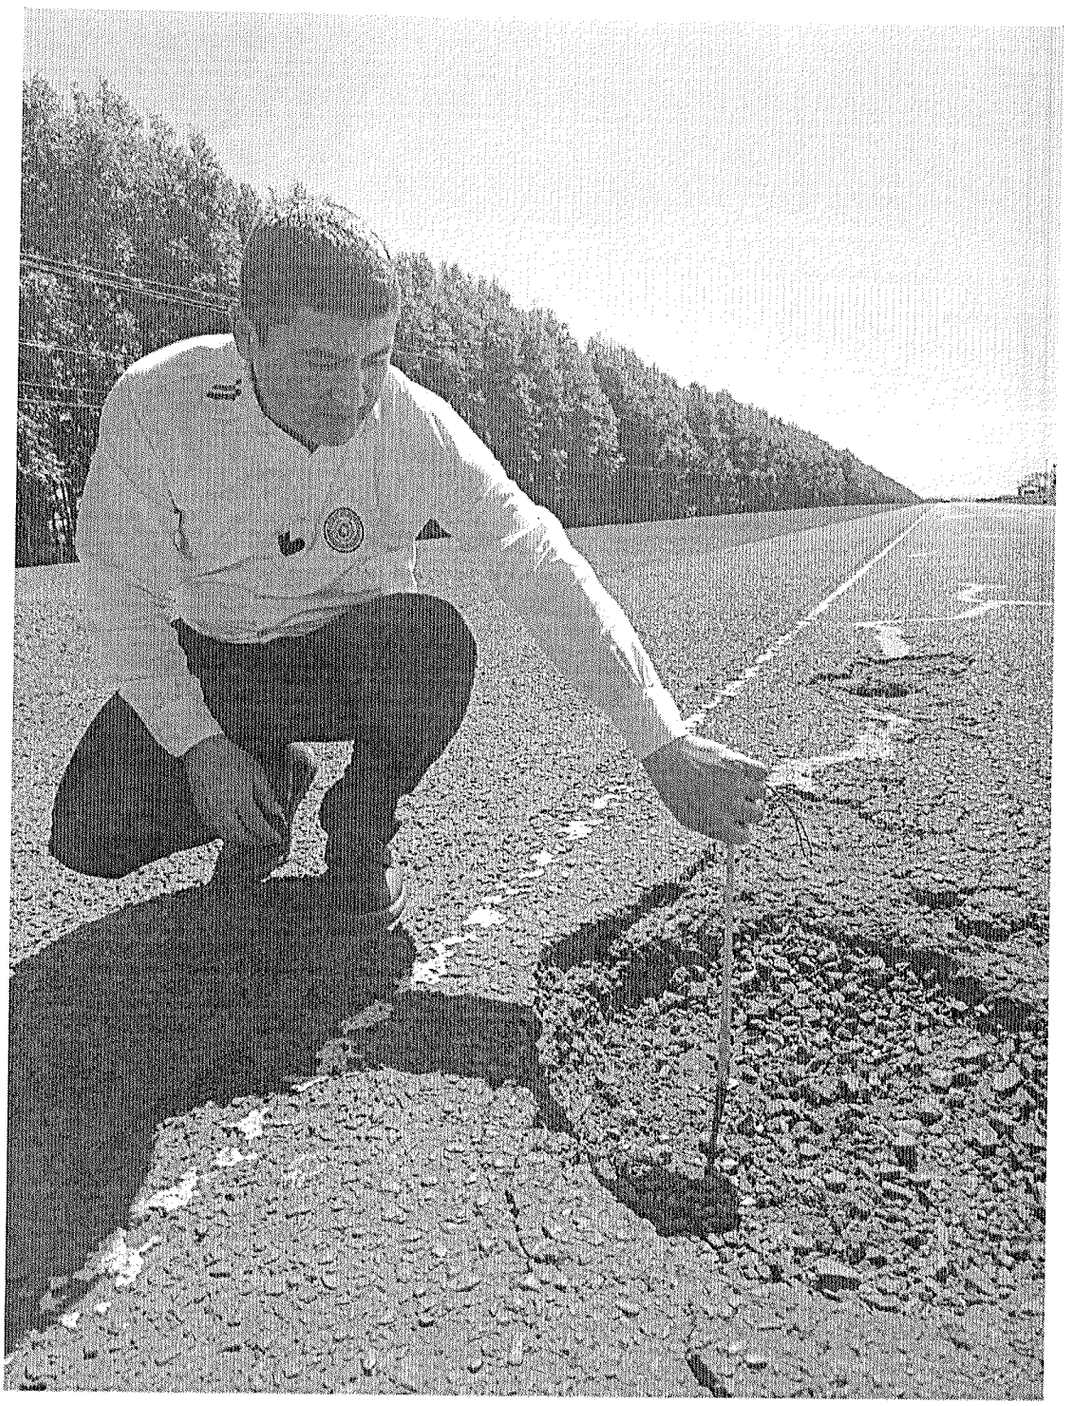
- **Puntos críticos:** Las zonas urbanas y los alrededores de las localidades de Lima y General Resquín concentran los hundimientos más severos, con pozos que alcanzan profundidades de hasta 27 centímetros. Estas condiciones han sido causa directa de graves accidentes de tránsito.
- **Dinámica de los siniestros:** Los conductores de la zona señalaron que los percances ocurren tanto por el impacto directo contra los baches como por las maniobras evasivas de

- **Deficiencias estructurales:** Se observaron extensos kilómetros de capa asfáltica en pésimas condiciones. Los trabajos de recapado previos muestran un carácter precario, cediendo rápidamente ante el tráfico pesado y los factores climáticos, lo que genera nuevos hundimientos y severos daños materiales a los usuarios.

Si bien se constataron algunos avances en el recapado asfáltico de la zona, el ritmo de ejecución de las obras es extremadamente lento. Actualmente, los bacheos provisorios instalados no dan abasto y tienden a deteriorarse antes de la colocación del pavimento definitivo. Por este motivo, el tránsito en el sector exige máxima precaución, volviéndose especialmente peligroso durante la noche o en días de lluvia. La situación actual requiere de una intervención y fiscalización urgente por parte del MOPC para garantizar soluciones seguras y definitivas para la ciudadanía.
